FOTVEITA

Nr.	2	Klasse	C
	4		B
	5		-
	6		C

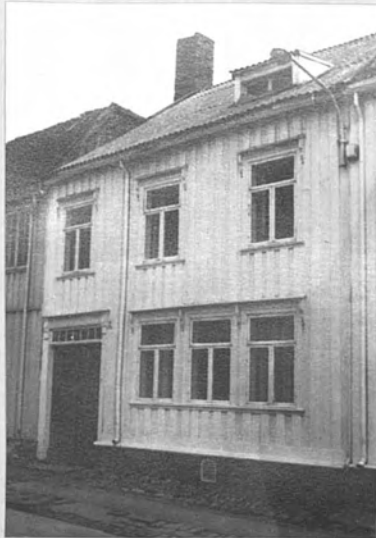
Gate	Fotveita	nr. 2
Eldre bilder	Foto Gatebilde sett mot nord fra Kongensgt. Foto Kr. Kjelland 1926 NK	
Litteratur		
Kilder		
Tidligere bygning brent/revet		
Kultur-, personalhistorie		
Reguleringsplan Til hinder for bevaring?		
Fremtidige planer

Gate	Fotveita	nr.	2
Betegnelse			
Eier 1970	Gundersen, Paul		
Takst kr.	24 000	Areal tomt	115 m ² bygninger m ²
Bruk	Bolig		
Oppført	_____	tidligst	_____ senest _____ omkring <u>1842</u>
Siste brann	1842	Tidligere branner	
Byggherre	Oppr. bruk		
Arkitekt			
Plantype			
Hovedmål	Etasjer 2		
Grunnmur	Pusset	Kjeller	
Vegger	Tømmer, st. panel	Delvis	
Tak	Saltak, bølgeeternit, 1 kobbhus		
Eksterior	T-postvinduer, flatt prifilert omramming. 2-fløyet port m. overlys. Ant. oppr.		
Interior	I sidefløy empirevinduer		
Gårdsplass, Uthus	Hellelagt Bind.verk, st. panel.		
Ombygging			
Tegninger, oppmålinger			
Ingen opplysninger i BA	Ønskelige forandringer		
	Omgivelser Positive		
	Vedlikeholdstilstand	B	
	Antikvarisk tilstand	B	
	Arkitekturvurdering	B	
	Miljøvurdering	B	
	Prioritering	C	
	Dato	18.9.1974	
	Sign	L.F.

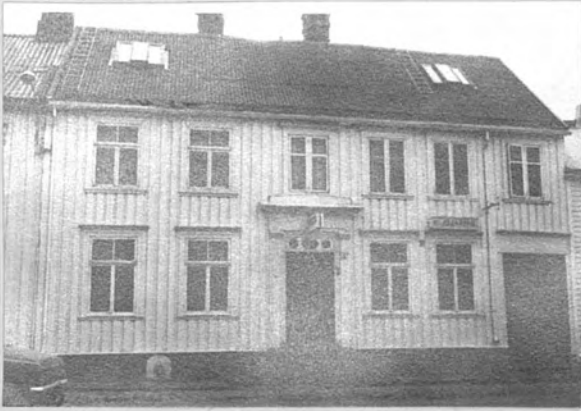
Gate Fotveita nr. 4	
Eldre bilder	Foto
Litteratur	
Kilder	
Tidligere bygning brent/revet	
Kultur-, personalhistorie	
Reguleringsplan Til hinder for bevaring?	
Fremtidige planer

Gate	Fotveita	nr. 4
Betegnelse		
Eier 1970	Eliassen, Georg	
Takst kr.	45 000	Areal tomt 186 m ² bygninger m ²
Bruk	Kontor	
Oppført	tidligst _____	senest _____ omkring <u>1842</u>
Siste brann	^{KJENT} 1842	Tidligere branner _____
Byggherre	Oppr. bruk	
Arkitekt		
Plantype		
Hovedmål	Etasjer 2	
Grunnmur	pusset.	Kjeller
Vegger	tømmer, st.panel	under søndre del.
Tak	Saltak, bølgepapp moderne takvinduer.	
Eksterior	Symetrisk empirefasade, godt bevart, 2 empirevinduer med midthengsler, forøvrig T-postvinduer empire omramming i 2.etasje, seinere omramming 1.etasje.	
Interior	Ing.portal med flate pilatre, Kraftig overstykke, 2-fløyet inngangsdør med ellipseformet overlys.	
Gårdsplass,	Hellelagt.	
Uthus	Bindingsverk, st.panel, innredet.	
Ombygging	Endel ombygning ca. 1960.	
Tegninger, oppmålinger		
Ingen opplysninger i BA. Påbygget sval mot gårdplass Eldre vinduer mot gårdsplass. Vekselpanel himling, gl.dører og listeverk. Opprinnelig plan stort sett i behold.	Ønskelige forandringer	Skilting

Omgivelser	Positive.
	Vedlikeholdstilstand	A
	Antikvarisk tilstand	A-B
	Arkitekturvurdering	A
	Miljøvurdering	A
	Prioritering	B
	Dato	18.9.1974.
	Sign	L.F.
